PATOLOGIAS EM RESIDÊNCIAS DE PEQUENO PORTE NA CIDADE DE PIRANHAS-GO

Resumo: O presente trabalho tem o objetivo de determinar problemas patológicos em 4 residências de pequeno porte no bairro Santo Antônio na cidade de Piranhas-GO, entre as quais se destacam as fissuras, manchas, infiltrações, para analisar e relatar as possíveis patologias abordando assim, as possíveis soluções que poderiam minimizar tais manifestações. Estas manifestações patológicas, podem ocorrer bem antes das edificações serem entregues, podendo ter origem em qualquer etapa do processo construtivo, observando-se, assim, a necessidade de manutenção preventiva do controle dos materiais empregados, de uma padronização e qualidade na execução dos projetos e da qualidade dos processos de execução. Primeiro analisamos as manifestações e em seguida relatamos sobre cada uma delas, trazendo as alternativas de prevenção e amenização do problema.

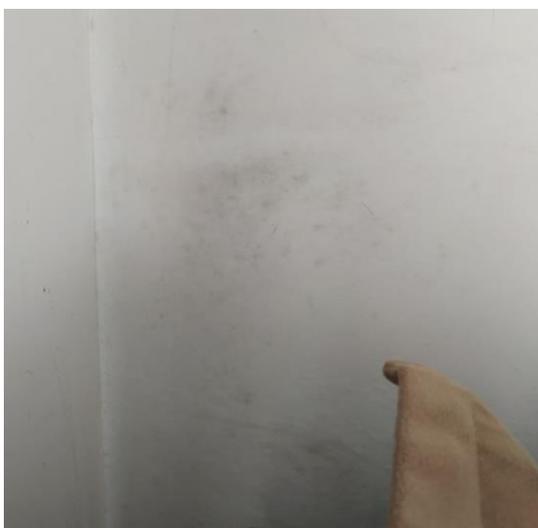
Foram encontradas algumas irregularidades. Uma delas, como mostra a figura 2, é uma mancha de mofo encontrada na parede da sala, que segundo os moradores estão com esse problema há 1 ano e não fizeram nenhum reparo.

Figura 2. Exemplo de patologia encontrada nas residências: mancha provocada por umidade em uma das residências.

A ocorrência poderia ser por falta de impermeabilização (má execução), ou por impermeabilização ineficaz (material de baixa qualidade). A saturação de água nos materiais sujeitos à umidade tem como consequência o aparecimento de manchas características e posterior deterioração.

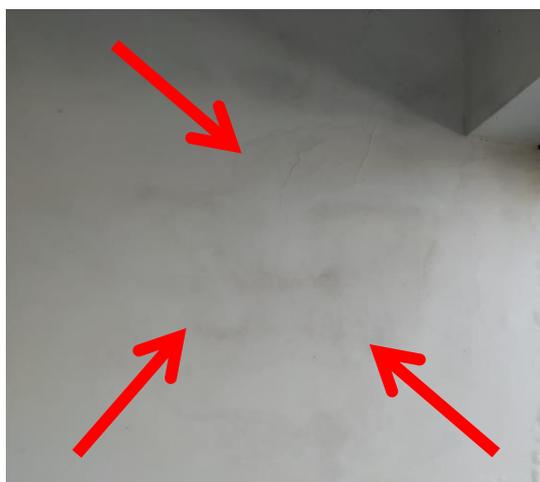
De acordo com a figura 3, também podem surgir fissuras devido a umidade, onde Medeiros e Franco (1999) classificam as fissuras como internas que são provocadas pela ação de variação térmica e umidade, provocando movimentações de contração e expansão que dependem das propriedades do material, e as externas, causadas por cargas transmitidas pelos elementos estruturais e movimentos diferenciais entre os elementos de concreto armado e as paredes.

Figura 3. Mancha de umidade e fissura.

As fissuras são bem finas e estão visíveis há 11 meses e também não solucionaram. Solução: Refazer o revestimento seguindo as etapas corretas e respeitando os prazos estabelecidos pelas normas, utilizando impermeabilização flexível, pois ao contrário da rígida pode acompanhar os movimentos de dilatação ou retração devido às mudanças de temperaturas e usar tintas emborrachadas, sela-trincas etc.

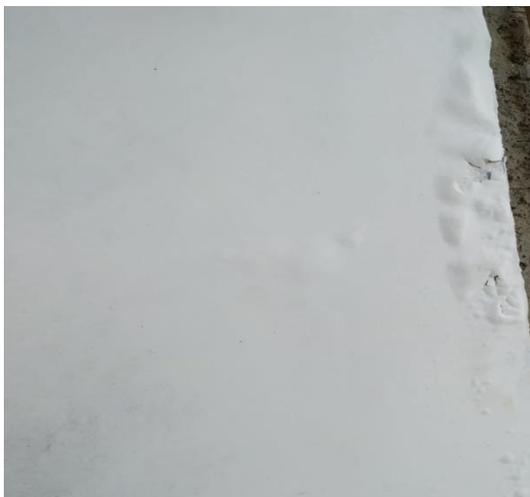
Conforme a figura 4, percebe-se o estufamento e descascamento na pintura que é causado por falta de aderência do produto aplicado devido à presença de pó (tinta antiga

pulverulenta) sobre a superfície, falta de diluição da tinta, uso de fundos ou massas de baixa qualidade.

Figura 4. Mofo, empolamento e descascamento da pintura.

Paredes mofadas precisam ser cuidadosamente limpas, o que envolve a escovação da superfície, seguida por banho com uma solução de água potável e sanitária, deixando agir por 30 minutos. Depois, é preciso enxaguar a região com água potável, aguardar a secagem completa para, então, iniciar a pintura.

Solução: Para corrigir o descascamento, é recomendado raspar ou escovar a superfície até a remoção total das partes soltas ou mal aderidas. Em seguida, aplique uma demão de Suvinil Fundo Preparador de Paredes - Base Água e aplique o acabamento.

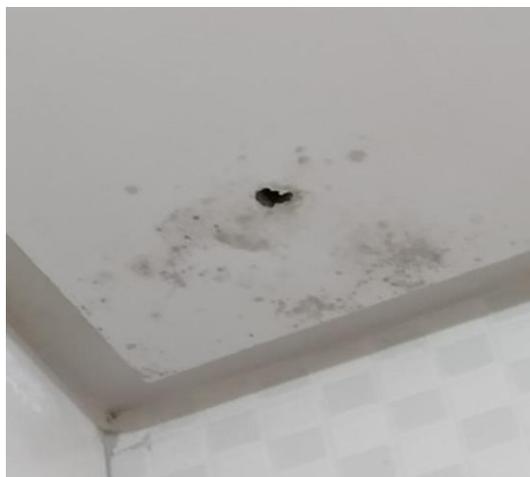
Conforme a figura 5 uma pequena rachadura na laje ou problema de deslocamento na telha pode causar infiltração de água e, pouco a pouco, corroer o material do revestimento ou do forro causando um mal maior.

Figura 5. Mofo e goteira no teto do banheiro.

Antes de obter uma solução é preciso: encontrar a fonte da água. Isso é fundamental, pois qualquer reparo no próprio teto será inútil se a água voltar a danificar o teto novamente; Identificar a fonte da umidade. Um telhado com vazamento pode ser causado por fortes tempestades de vento soprando telhas do telhado.

Se o banheiro não for adequadamente impermeabilizado com calafetar ou selante, isso pode ser uma das principais causas de danos à água do teto e ignorar um vazamento no teto, além de aumentar o mofo, pode enfraquecer os materiais o suficiente para que o teto desmorone.

Solução: é aconselhável usar isolantes impermeabilizantes que são aplicados durante a fabricação dos tetos. Estes produtos ajudam a impermeabilização, embora talvez a medida mais eficaz seja a colocação de placas anti-umidade no forro que, ao contrário de outros produtos, resistem mais a tempo e evitam assim a fixação da umidade no teto.

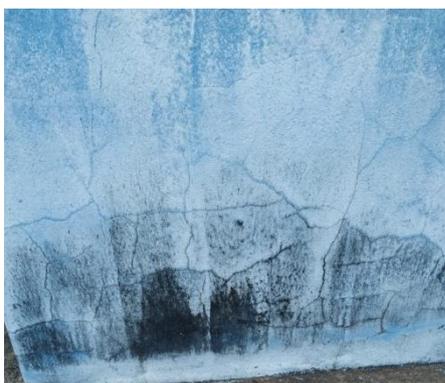
A segunda casa construída há 9 anos, é situada na Rua Idalina Augusta de Faria, S.N, onde moram há 8 anos no local com 2 pessoas. A ausência de preparação da superfície ou sua realização de maneira insuficiente fará com que a pintura apresente pulverulência, contaminações, sujeiras, bolor, materiais soltos e substrato poroso. Na figura 6, as manchas de bolor e fissuras são claramente mostradas, que foram ocorridas possivelmente devido as chuvas e as movimentações térmicas.

Figura 6. Mofo e fissuras na parede externa.

As fissuras se dão devido às movimentações da estrutura decorrentes de variação climática, recalques de fundações, ou qualquer outro fenômeno a que a construção seja submetida. Quando isso acontece, as fissuras passam a ser porta de entrada para a infiltração e percolação de água.

Solução: caso a fissura não apresente movimentação considerável, que é o caso da maioria das fissuras observadas, sua recuperação pode ser feita usando o próprio sistema de pintura da parede. Segundo Thomaz (1989), pode-se recuperar esse tipo de fissura aplicando um selante flexível, como poliuretano ou silicone, em um sulco aberto na região da trinca. Podendo ser feito da seguinte forma: abrindo com espátulas, passando o selatrinca, material de silicone borrachoso, massa forte e massa corrida.

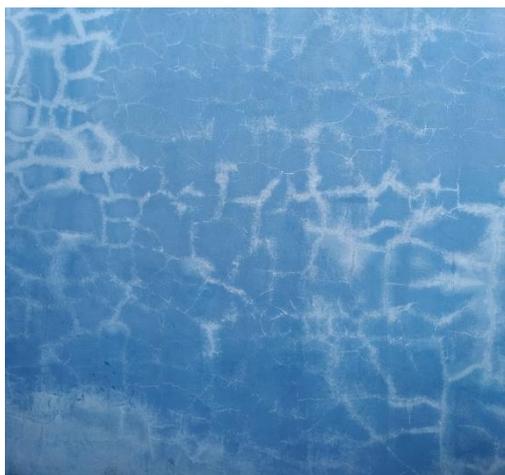
Já na figura 7, observa-se as manchas brancas que são chamadas eflorescência, que ocorrem quando a tinta é aplicada sobre o reboco não curado ou em superfícies com presença de umidade ou devido à sais provenientes dos materiais de construção.

Figura 7. Eflorescência na parede externa

Solução: Para corrigir a eflorescência, deve-se aguardar a secagem da superfície, eliminar eventuais infiltrações, aplicar uma demão fundo preparador de paredes a base d'água e aplicar acabamento. Uma maneira simples de fazer isso também, é usar ácidos (como o sulfâmico e o acético) para remover as manchas. É preciso consultar a quantidade e a forma de utilização com o fabricante do produto para não corroer e manchar ainda mais as superfícies. Lavar o local com bastante água após o processo é fundamental para que o resultado saia conforme o planejado.

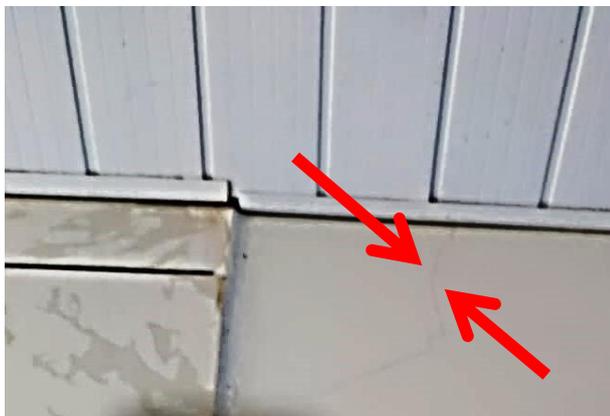
Na figura 8, mostra uma fissura presente por 4 anos depois que os moradores residem, que vai do teto até a parede ocasionada pela dilatação da temperatura, podendo ter a

Figura 8. Demonstração de patologia encontrada em uma das residências: fissura, indicada pelas setas vermelhas.

mesma solução dos mofos e fissuras anteriores, como retirar a pintura e refazer usando impermeabilizante para evitar a infiltração nesse local.

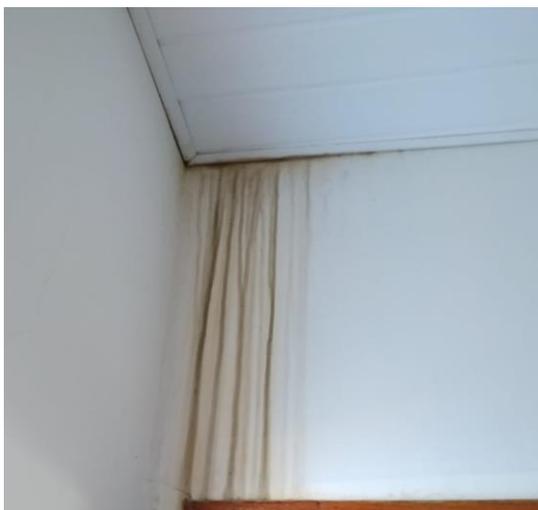
Conforme observamos na figura 9, a infiltração, que está permanente desde a mudança dos moradores para o imóvel. Devido à chuva, aparecem goteiras que provocam esse problema com a umidade, pois a água circula até encontrar uma abertura.

Figura 9. Infiltração no teto de PVC.

Solução: cobrir todo o telhado com uma manta asfáltica para telhado. Para isso, a preferência é para as mantas aluminizadas resistente à água. Recomenda-se também, o uso de isolantes térmicos para lajes e telhados e, em locais suscetíveis à corrosão. Desta forma, o ambiente irá ganhar resistência e impedir a formação de água.

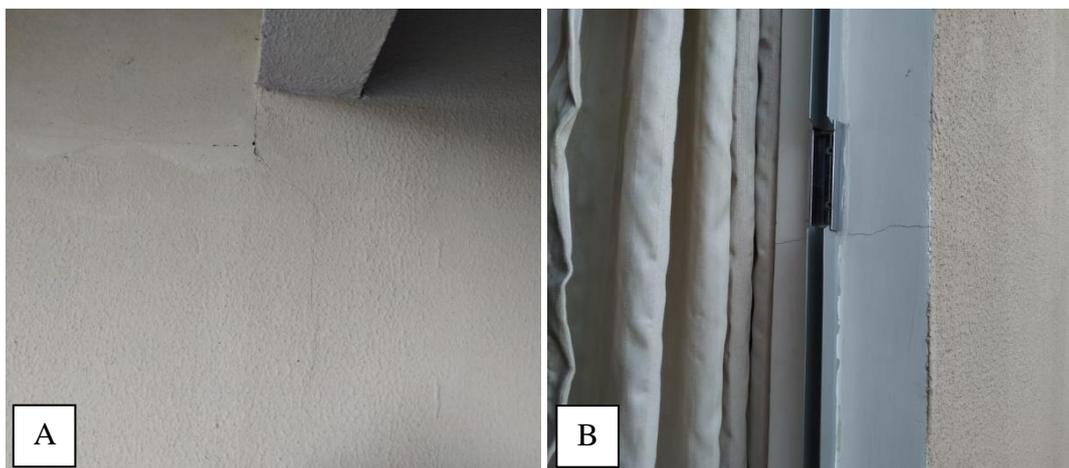
Essa residência foi construída há 5 anos, é situada na Rua José Apolinário dos Santos, S.N, residem 8 pessoas no local há 3 anos. Foram encontradas apenas fissuras, como mostra a imagem da figura 10A na parede e na figura 10B no requadro da janela, onde estão presentes desde quando mudaram para o local.

Figura 10. A. Fissura na parede; B. Fissura no requadro da janela.

Solução: Da mesma maneira que foi falado anteriormente, o ideal seria abrir com espátulas, passando o selatrinca, material de silicone borrachoso, massa forte e massa corrida. E no caso da janela, o problema possivelmente surgiu devido não ter utilizado verga e contraverga.

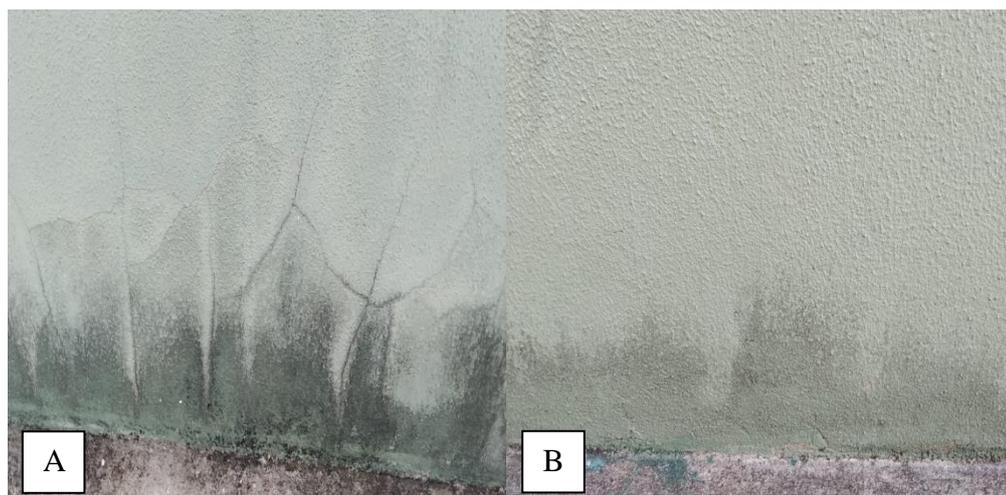
Diante disso, a figura 11 mostra novamente os problemas que a umidade gera, podendo causar fissuras, mofo e manchas escuras principalmente nas paredes externas que tem mais contato com o sol e a chuva.

Figura 11. Mofo e fissuras na parede externa (A); Infiltração (B).

Esses problemas estão presentes há 4 anos e não fizeram nenhum reparo. Pretendem construir uma área no fundo e garagem, porém não irão contratar um engenheiro.
