## LEVANTAMENTO DAS PATOLOGIAS NAS PONTES DA RODOVIA GO 320, TRECHO DE IPORÁ-GO À IVOLÂNDIA-GO

## SURVEY OF PATHOLOGIES AT THE BRIDGES OF THE GO 320 ROAD, SECTION OF IPORÁ TO IVOLAND-GO

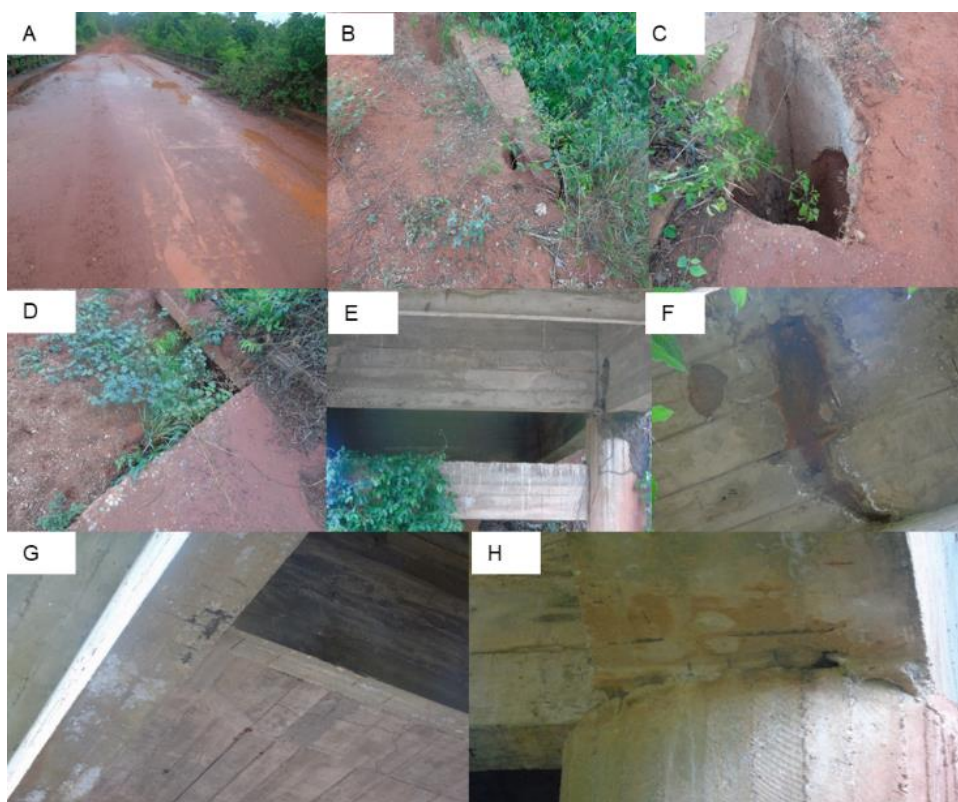
Foram encontrados problemas e patologias em todas as pontes. No quadro abaixo são elencadas as patologias e as pontes nas quais as mesmas ocorreram. Na Figura 2 são mostradas as patologias encontradas na ponte 3, que ilustram as patologias encontradas em quase a totalidade das pontes.

**Figura 2.** (A) terra e vegetação sobre a ponte, (B) erosão na parte direita da ponte, (C) erosão na parte esquerda da ponte, (D) erosão no outro lado na parte direita da cabeceira da ponte, (E) exsudação na viga transversal, (F) dreno entupido, (G) viga com armadura exposta com oxidação, (H) junção viga pilar com armadura exposta com oxidação.

Um dos principais problemas encontrados nas pontes foram os drenos entupidos, causados pelo acúmulo de terra e vegetação sobre o tabuleiro. Com o sistema de drenagem em mal funcionamento foi possível perceber diversos pontos de infiltração em todas as pontes. Como diz Carvalho (2018), apesar de não ser uma patologia que compromete sua integridade estrutural, o mal funcionamento de drenos deve ser tratado a fim de prolongar a vida útil da ponte.

A patologia com potencial de risco mais imediato é a erosão da cabeceira das pontes. A situação mais problemática foi identificada na ponte 3 (Rio Tapera). Na ponte em questão já não é possível o fluxo normal de tráfego devido o estreitamento da pista. Caso a manutenção não seja feita com certa urgência, acidentes ou até mesmo a interdição não são situações improváveis.

O problema do sistema de drenagem não carece de muitos recursos para ser resolvido. Com um programa de limpeza periódica e desentupimento do sistema de drenagem o problema seria facilmente contornado, devido os trechos afetados pelas infiltrações (trechos com infiltração e corrosão) serem devidamente tratados. Segundo o DNIT (2010), a remoção da corrosão pode ser feita com a utilização de escovas de aço, lixas manuais ou mecânica, removendo todos os materiais corroídos, incluindo a remoção do concreto contaminado.
